Dossier de Diagnostics Techniques

Réf. : 22-124996-MAIRIE DE SAVERDUN

Maison
route de Canté
09700 SAVERDUN

RAPPORT DE MISSION DE REPÉRAGE DES MATÉRIAUX ET PRODUITS CONTENANT DE L'AMIANTE POUR L'ÉTABLISSEMENT DU CONSTAT ÉTABLI À L'OCCASION DE LA VENTE D'UN IMMEUBLE BÂTI

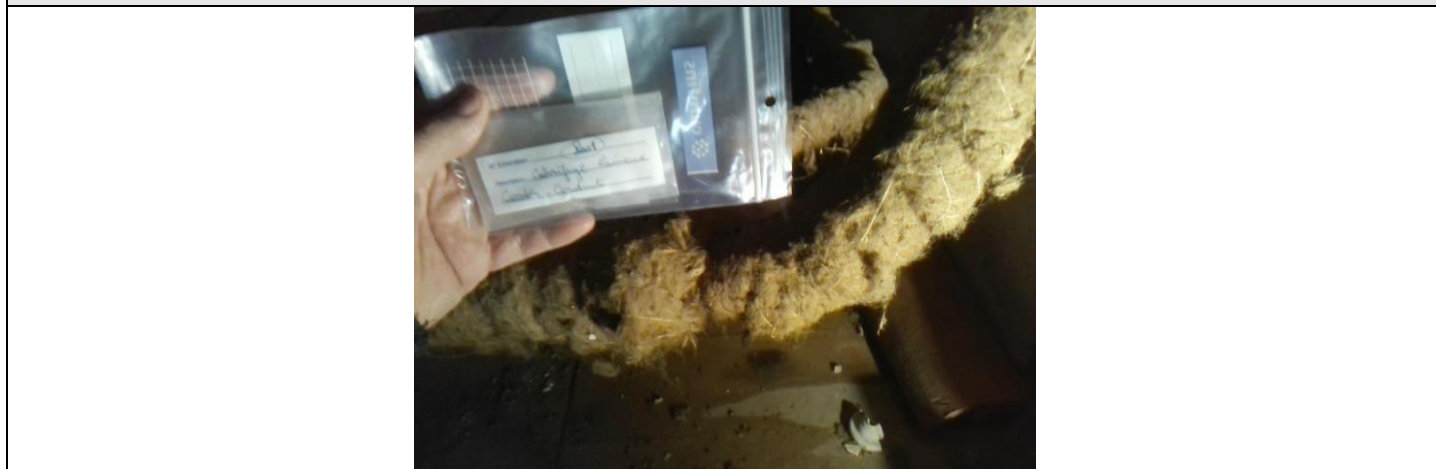
Emplacement

Nom du client	Numéro de dossier	Pièce ou local
MAIRIE DE SAVERDUN	22-124996-MAIRIE DE SAVERDUN	Combles - Combles perdus
Matériau	Date de prélèvement	Nom de l'opérateur
Calorifugeage - Brut	07/12/2022	MARECHAL François
Localisation	Résultat	
Calorifugeages - Conduits, canalisations et équipements intérieurs	absence d'amiante

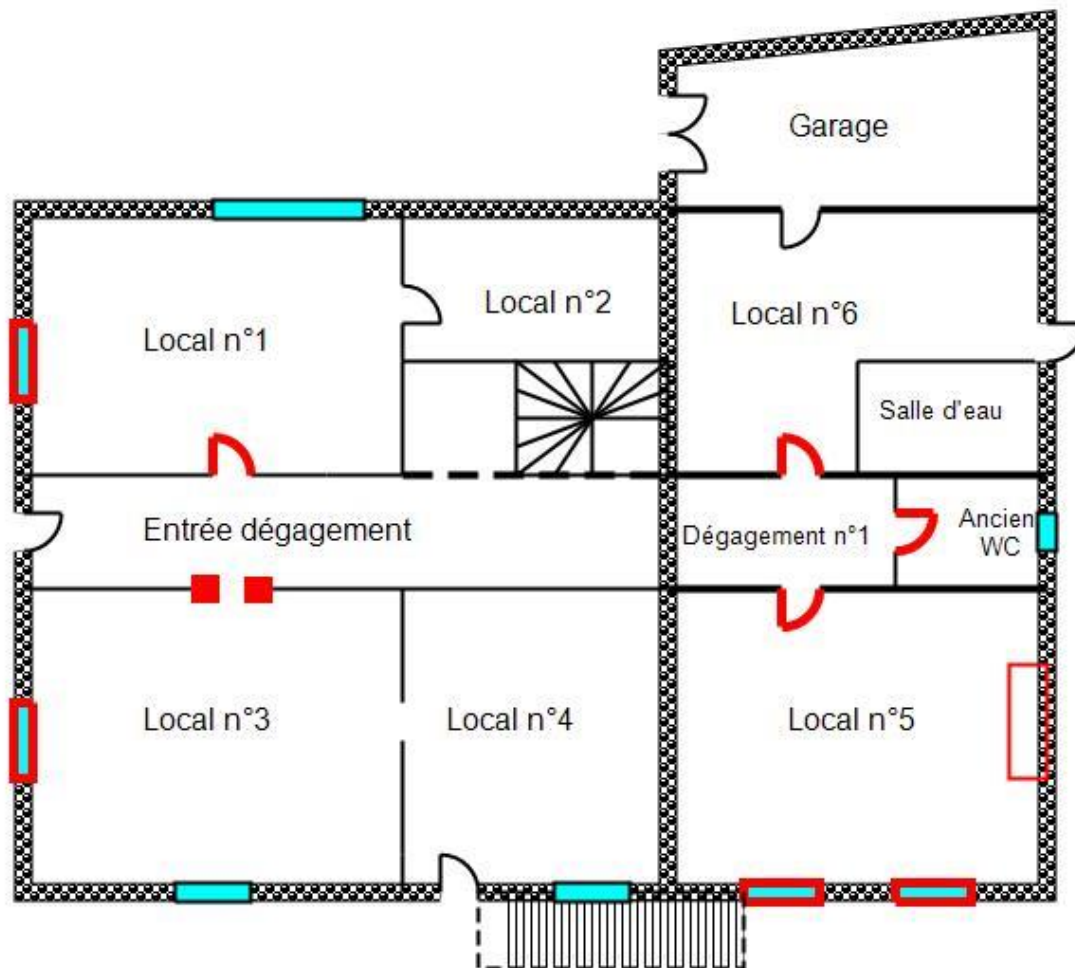
RDC

Eléments surlignés en rouge avec Peinture au plomb.

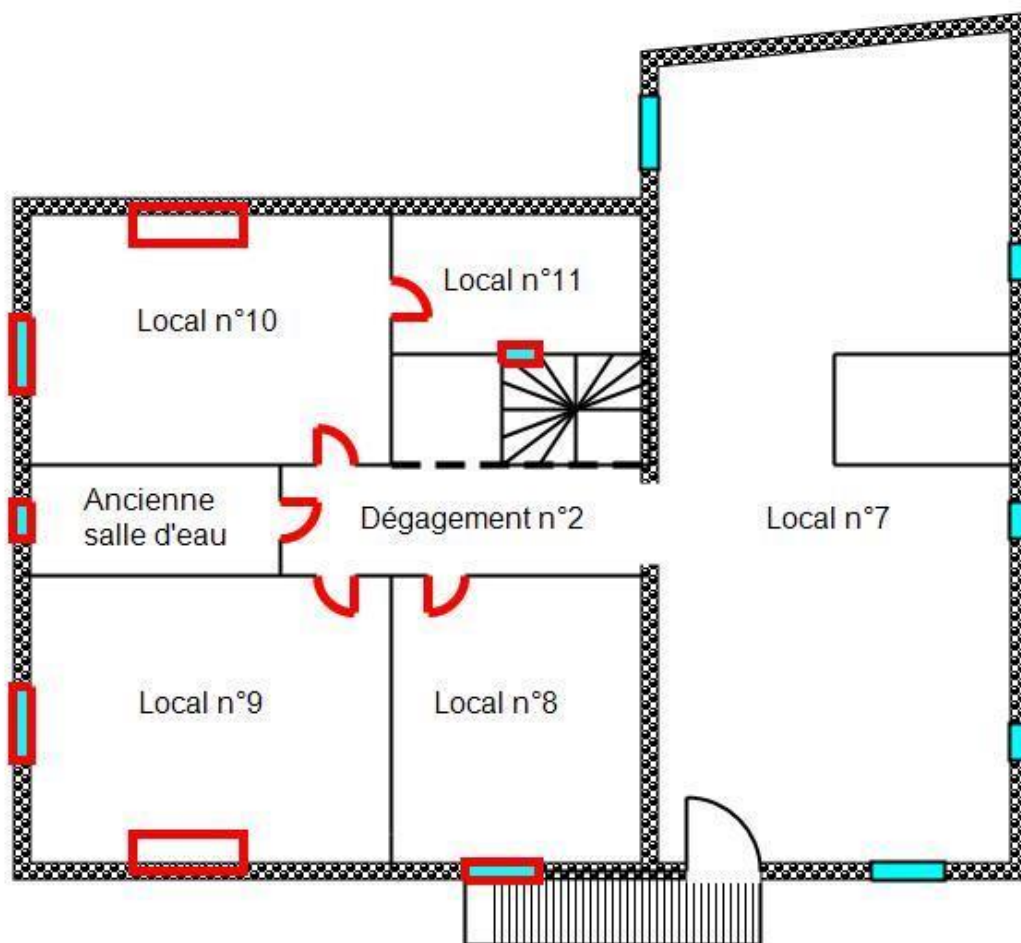
R+1

Éléments surlignés en rouge avec Peinture au plomb.
