## Dossier de Diagnostics Techniques

**Réf. : 22-124995-MAIRIE DE SAVERDUN**

SOCIÉTÉ STC

route de Canté

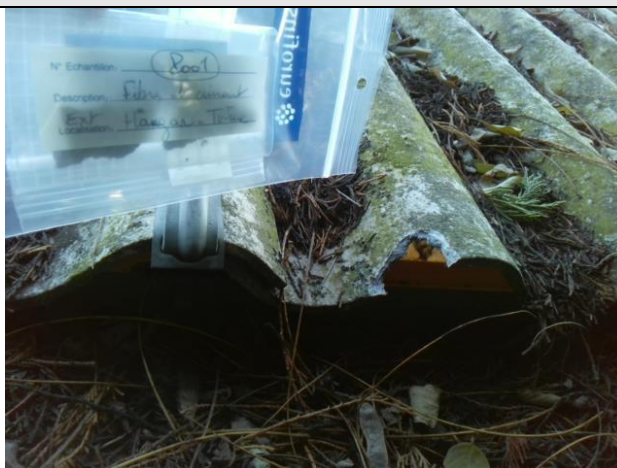
Nom du client	Numéro de dossier	Pièce ou local
MAIRIE DE SAVERDUN	22-124995-MAIRIE DE SAVERDUN	Ext - Hangar
Matériau	Date de prélèvement	Nom de l'opérateur
Fibres ciment - Brut	07/12/2022	MARECHAL François
Localisation	Résultat	
Couverture - Toiture	<b>absence d'amiante</b>

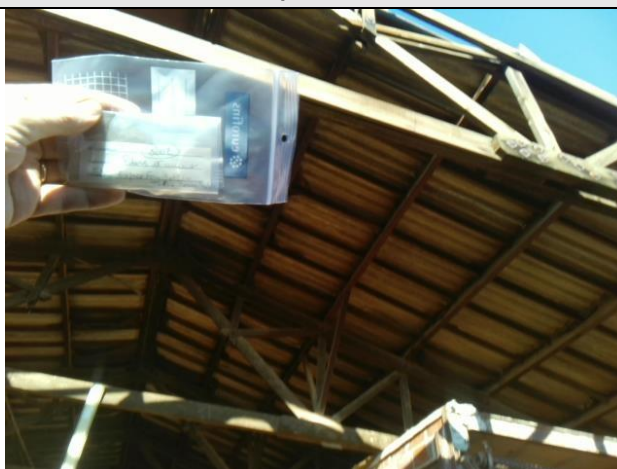
**PRÉLÈVEMENT : P002**

Nom du client	Numéro de dossier	Pièce ou local
MAIRIE DE SAVERDUN	22-124995-MAIRIE DE SAVERDUN	RdC - Espaces Four 1 et Four 2
Matériau	Date de prélèvement	Nom de l'opérateur
Fibre ciment - Brut	07/12/2022	MARECHAL François
Localisation	Résultat	
Couverture n°2 - Toiture	<b>Présence d'amiante</b> (Fibres d'amiante de type chrysotile)

Action Corrective de 2nd niveau

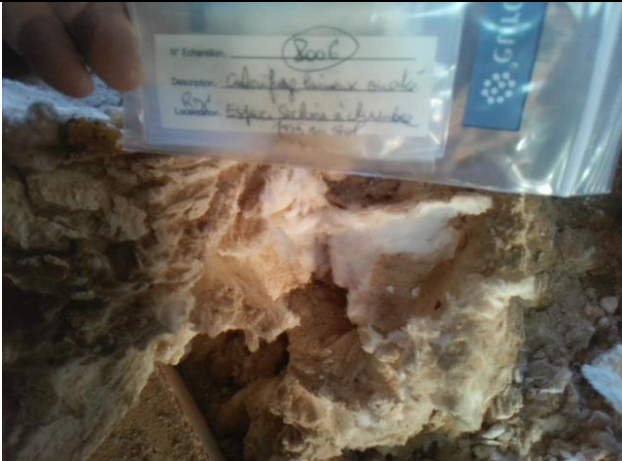
PRÉLÈVEMENT : P006		
Nom du client	Numéro de dossier	Pièce ou local
MAIRIE DE SAVERDUN	22-124995-MAIRIE DE SAVERDUN	RdC - Espace Séchoir à chambres
Matériau	Date de prélèvement	Nom de l'opérateur
Calorifugeage laineux - Brut	07/12/2022	MARECHAL François
Localisation	Résultat	
Calorifugeages - Sol	<b>absence d'amiante</b>	
Emplacement
