### **I. RECHERCHER LES BIENS ET DROITS IMMOBILIERS DONT LA S.C.I. VIGIL EST ENCORE PROPRIÉTAIRE, NOTAMMENT SUR LA COMMUNE DE BAGNOLS-SUR-CÈZE.**

## II. DECRIRE LES BIENS

Le bien immobilier dont il s'agit consiste en un bar / café sur rez-de-chaussée, comprenant une salle, une petite cuisine, un dégagement avec WC, une grande pièce de stockage et une cave voutée ; le tout dans un immeuble ancien de centre-ville élevé de 2 étages.

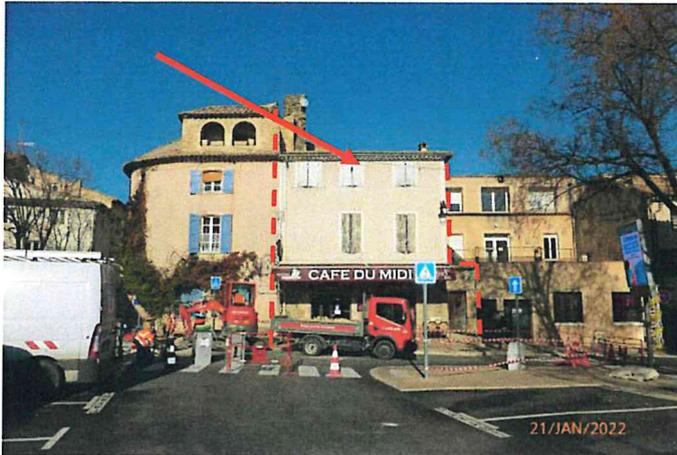
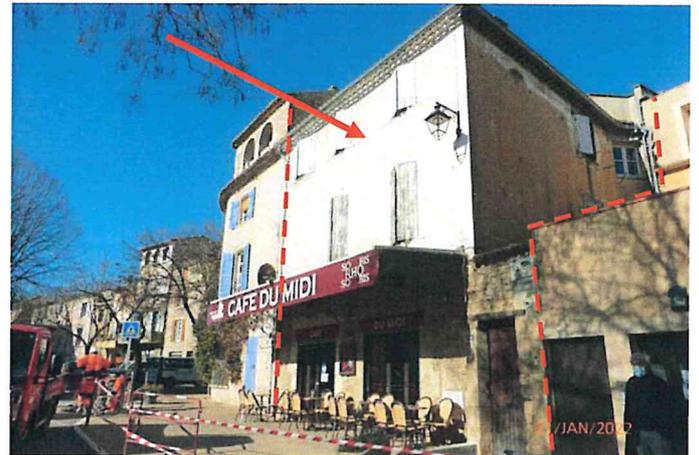
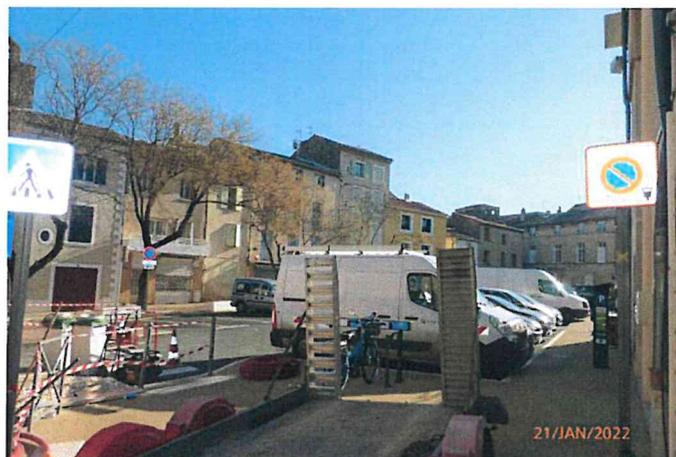
*Vue vers la place du Château*

Généralités : immeuble ancien de centre-ville construit de manière traditionnelle en pierres.

Immeuble mitoyen des constructions voisines, composé d'un rez de chaussé, élevé de deux étages.

- Murs : en pierres
- Façades : en pierres apparentes au rez de chaussée, et pierres recouvertes d'un enduit à la chaux en état d'usage au 1<sup>er</sup> et 2<sup>ème</sup> étage.

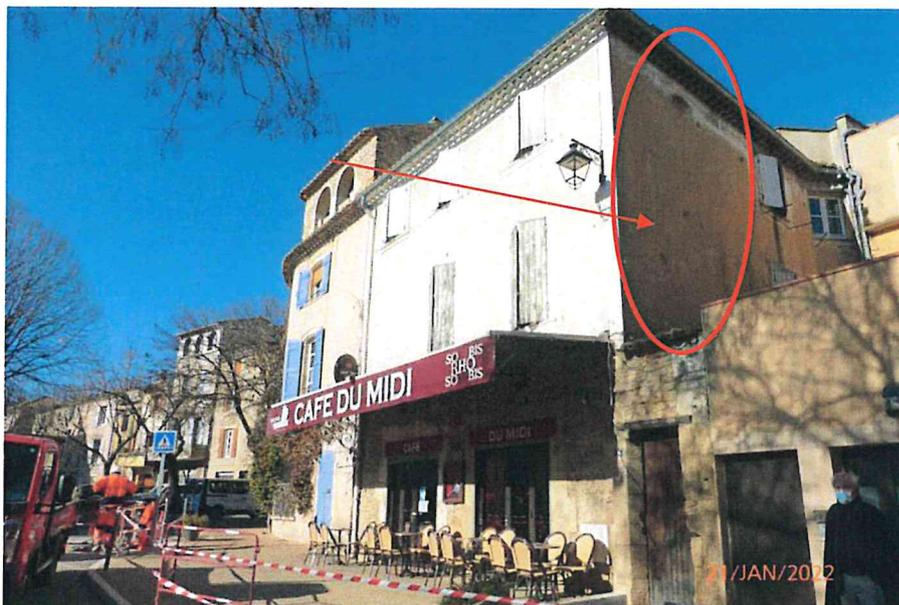
Nous avons noté la présence sur la façade est, de quelques décollements.

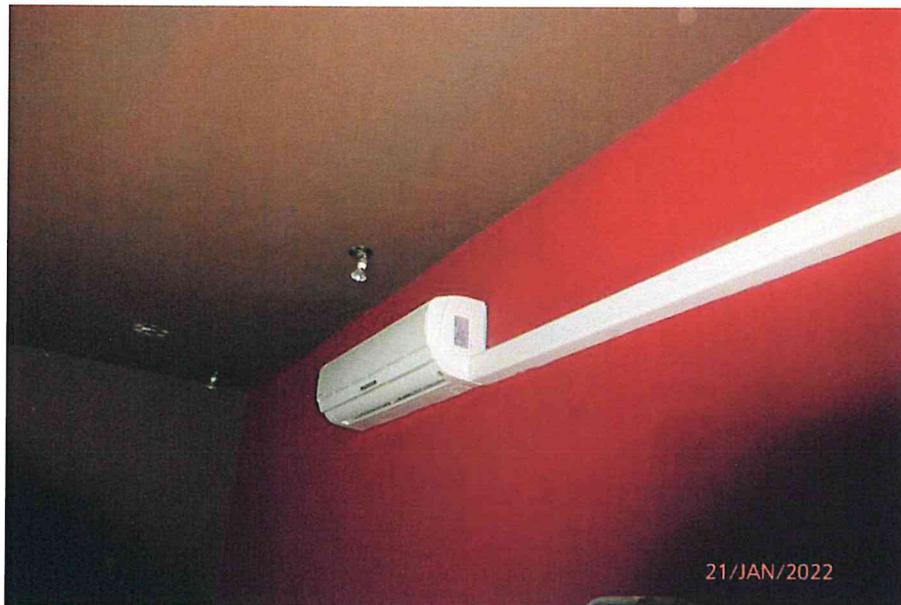
- Les sols : carrelage, parquet stratifié et brut. Tous sont en bon état.
- Menuiseries : alu simple vitrage ancienne génération. Performance thermique faible.
- Chauffage : climatisations réversibles. Nous n'avons pas remarqué de désordres. Monsieur CANNAUD-RIBES et Monsieur MARTINEZ nous ont confirmé le bon état de fonctionnement. Nous n'avons aucun document relatif à l'entretien annuel de celles-ci.

- Plomberie : en état correct.
- Réseau électrique : en bon état de fonctionnement.
